# Netzverstärkung 380-kV-Höchstspannungsleitung Röhrsdorf - Weida - Remptendorf (BBPIG Nr. 14)

Planungsforum zum Abschnitt Weida – Remptendorf  
Prüfung der Umweltbelange, Landkreis Greiz

Zeulenroda, 20.09.2017 Christian Beste, Antje Wittmann

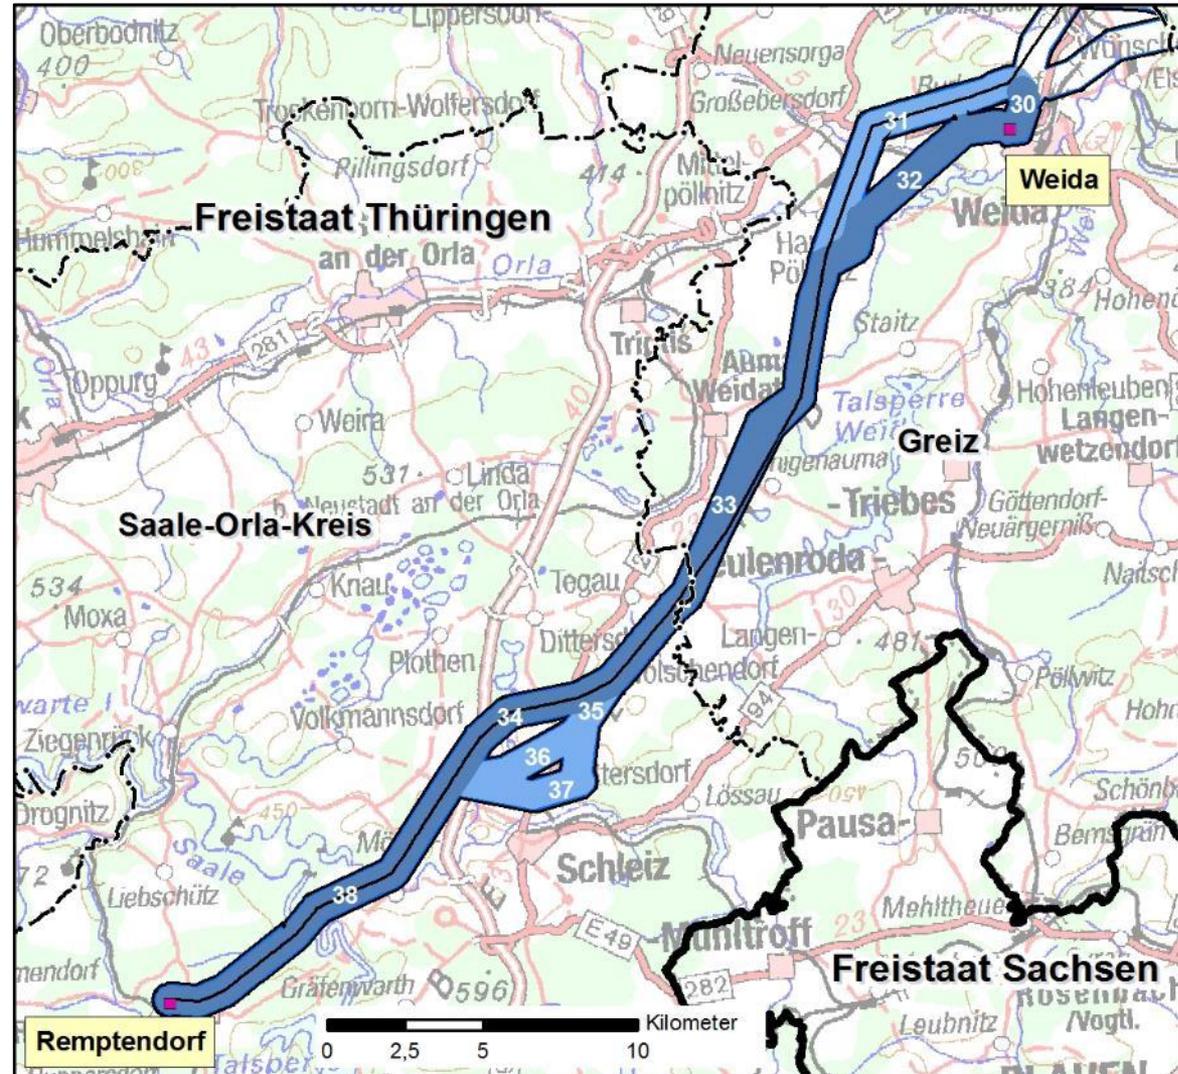
## Abschnitt West: Übersicht der Trassenkorridorsegmente mit 380-kV-Bestandsleitung

Trassenkorridorvorschlag

geprüfte Alternativen

infrage kommende kleinräumige Alternative

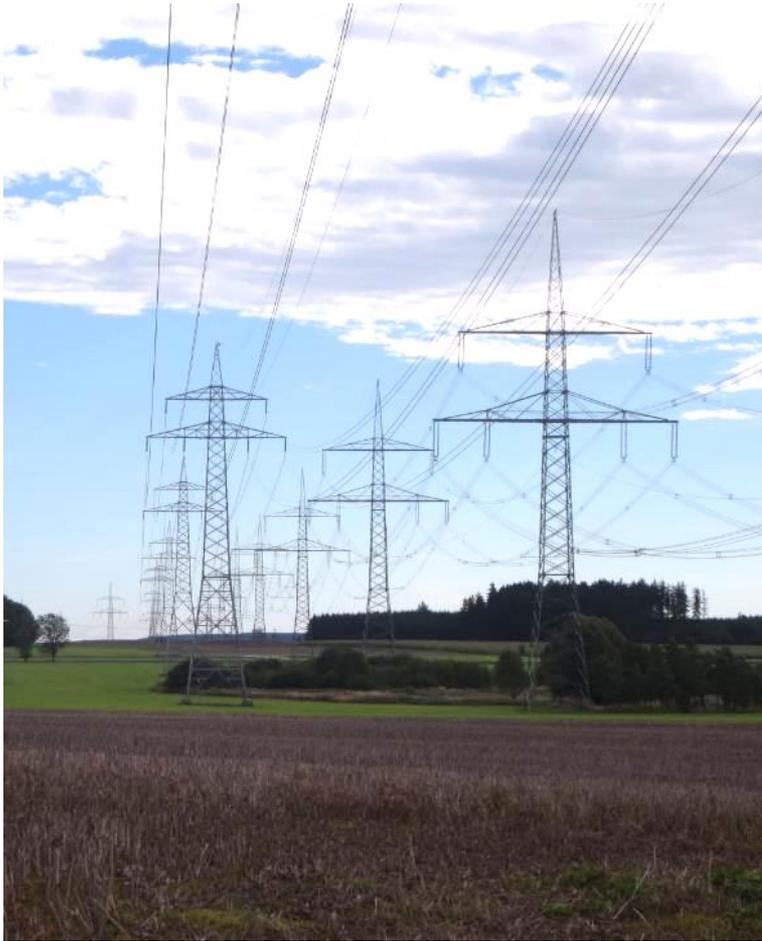
Bestehender Parallelverlauf von 380-kV-Ltg. (re) und 110-kV-Ltg. (li) bei Pörmitz, als Bündelungsoption

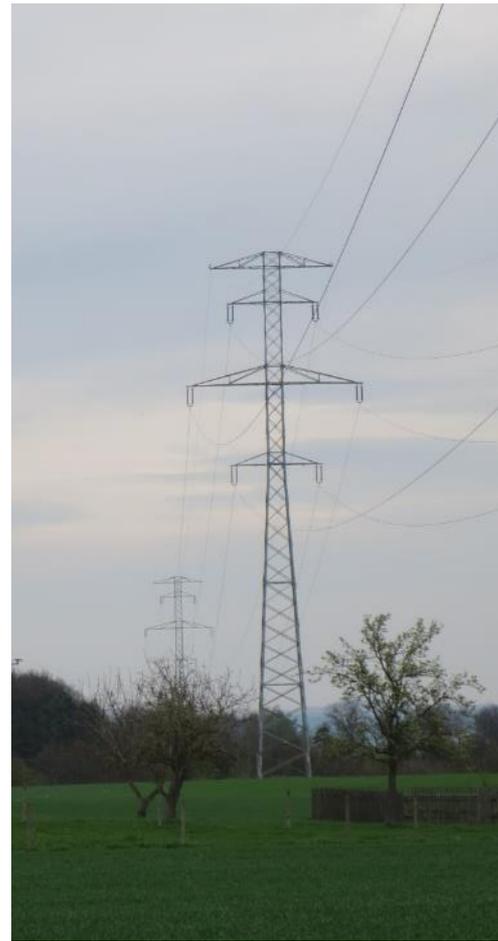
Bestehende Masten der 110-kV-Leitung bei Burkertsdorf und Grochwitz, links hohe Masten der Querung des Seebachtals, als Bündelungsoption

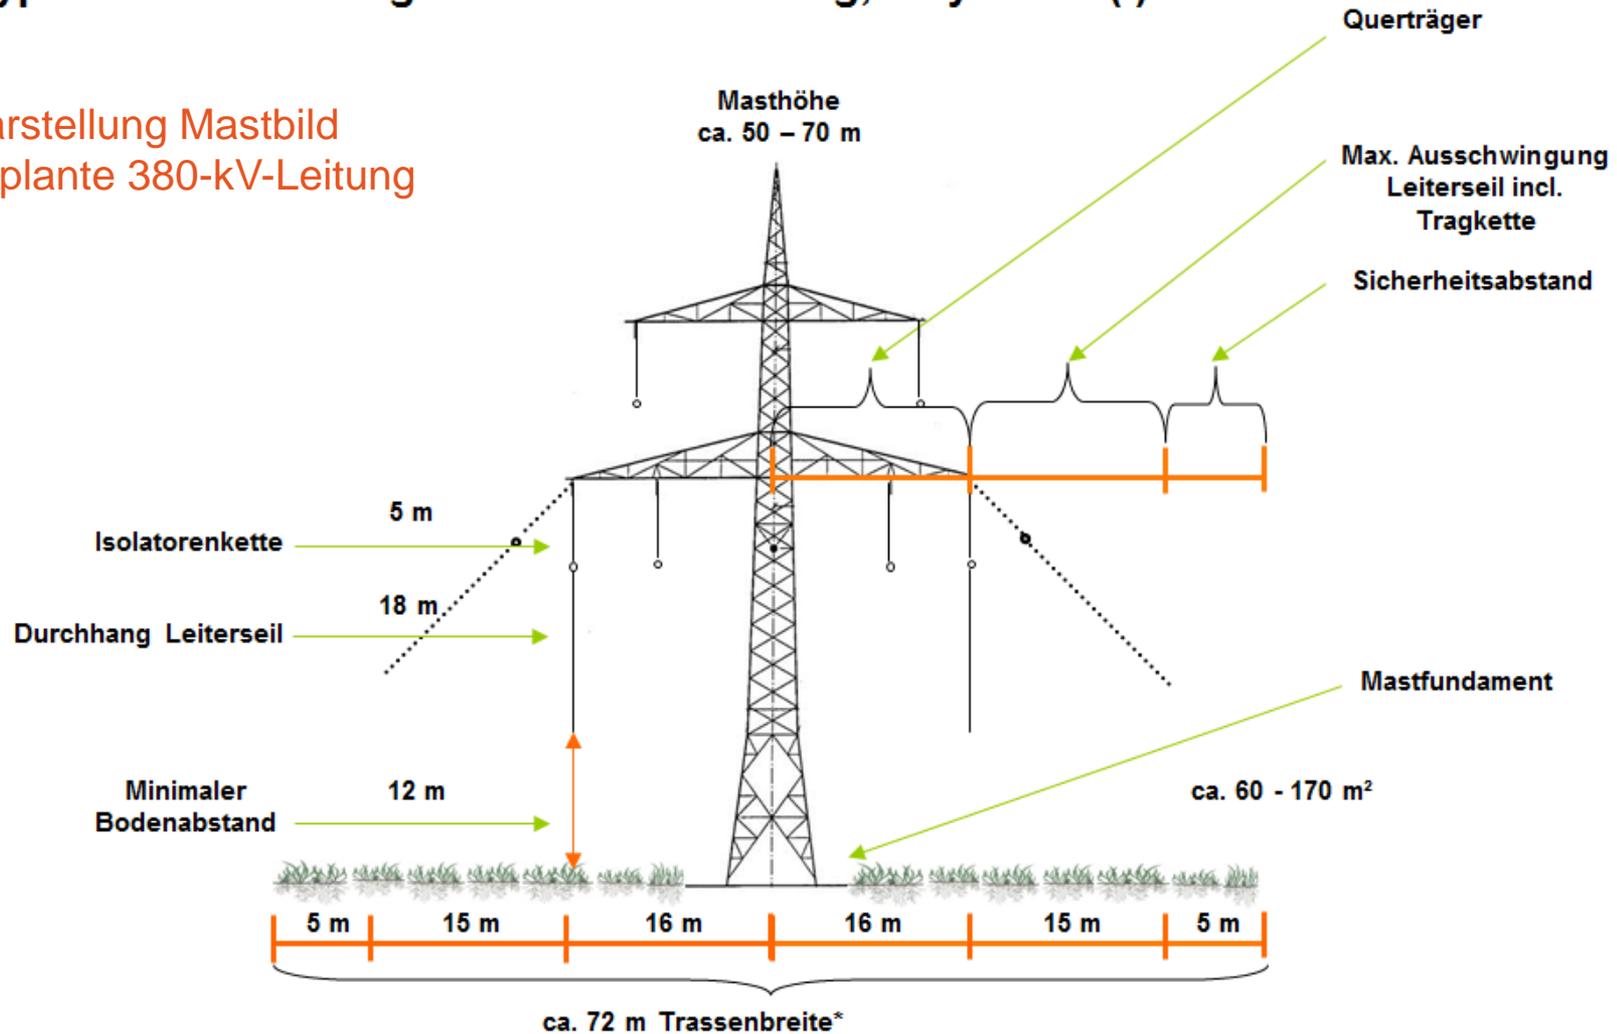
### Typische Abmessungen 380-kV-Freileitung, 2 Systeme (I)

Darstellung Mastbild  
geplante 380-kV-Leitung

**\*Der Waldschutzstreifen kann unter Beachtung der Baumfallkurve bis zu 100m betragen!**

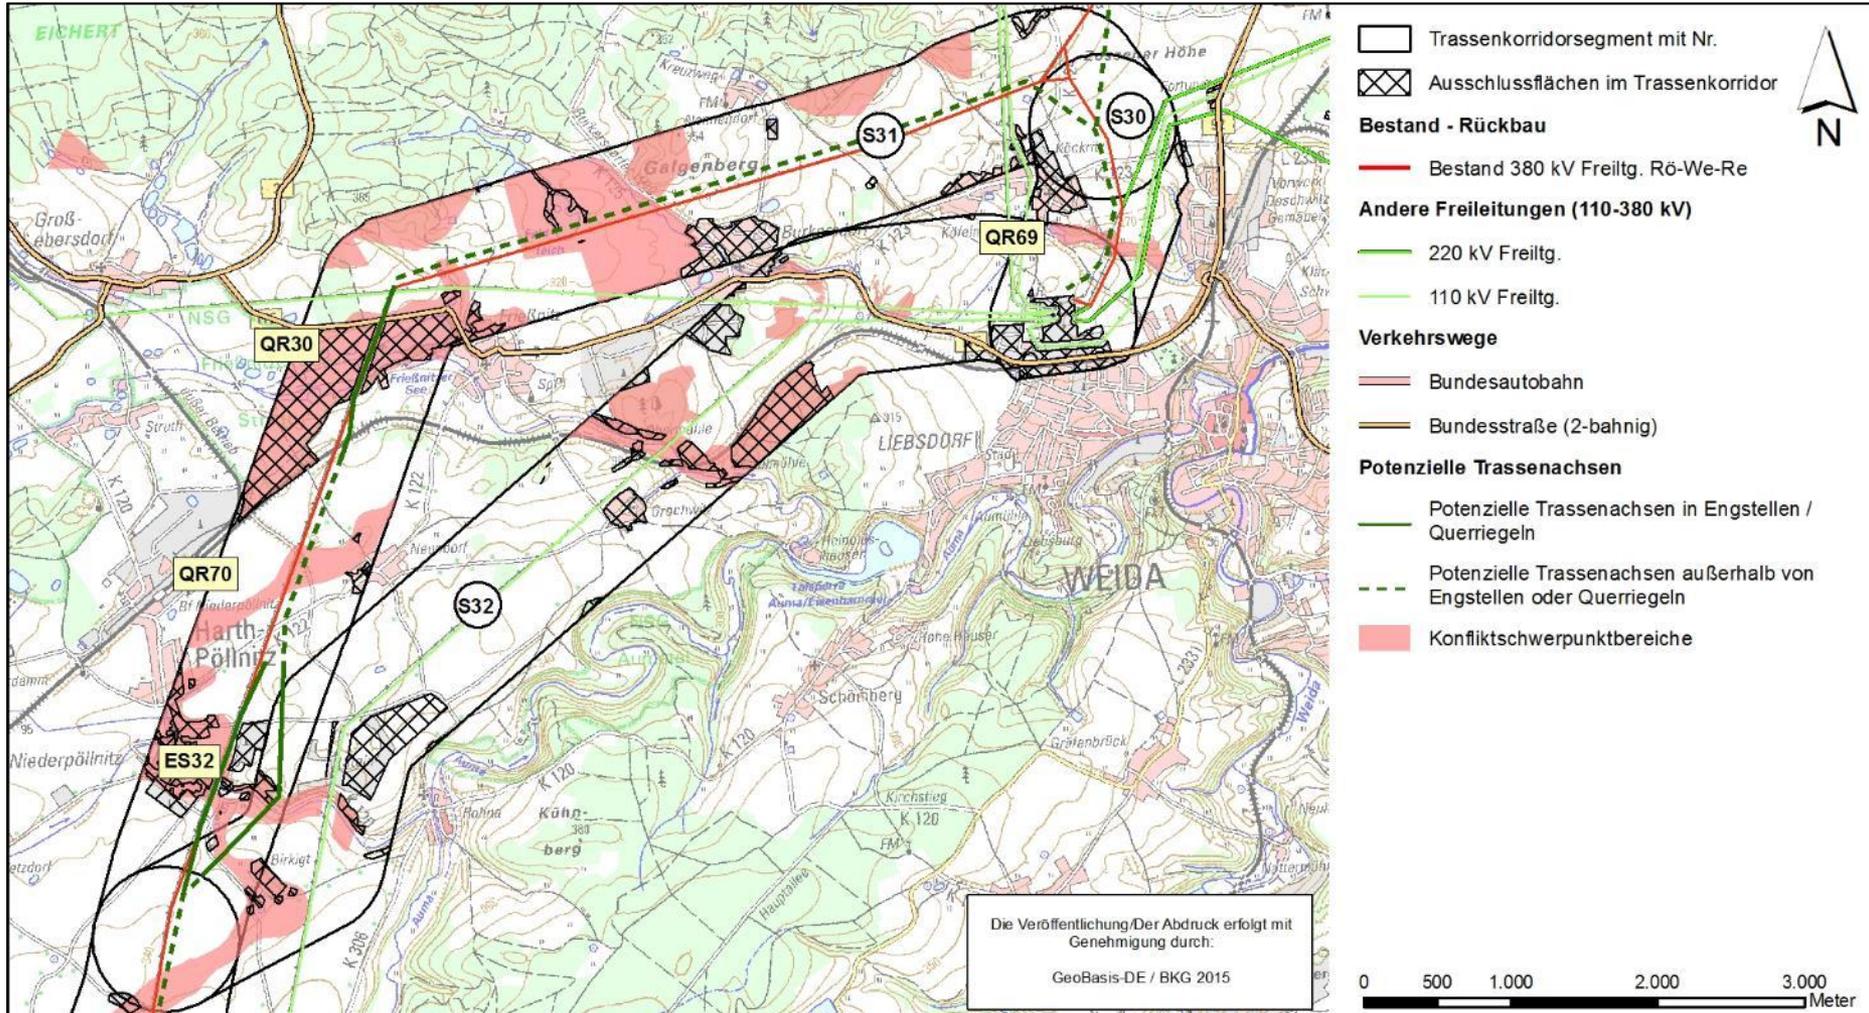
## Übersicht TK-S 30 und 31 mit Darstellung der Konfliktschwerpunktbereiche

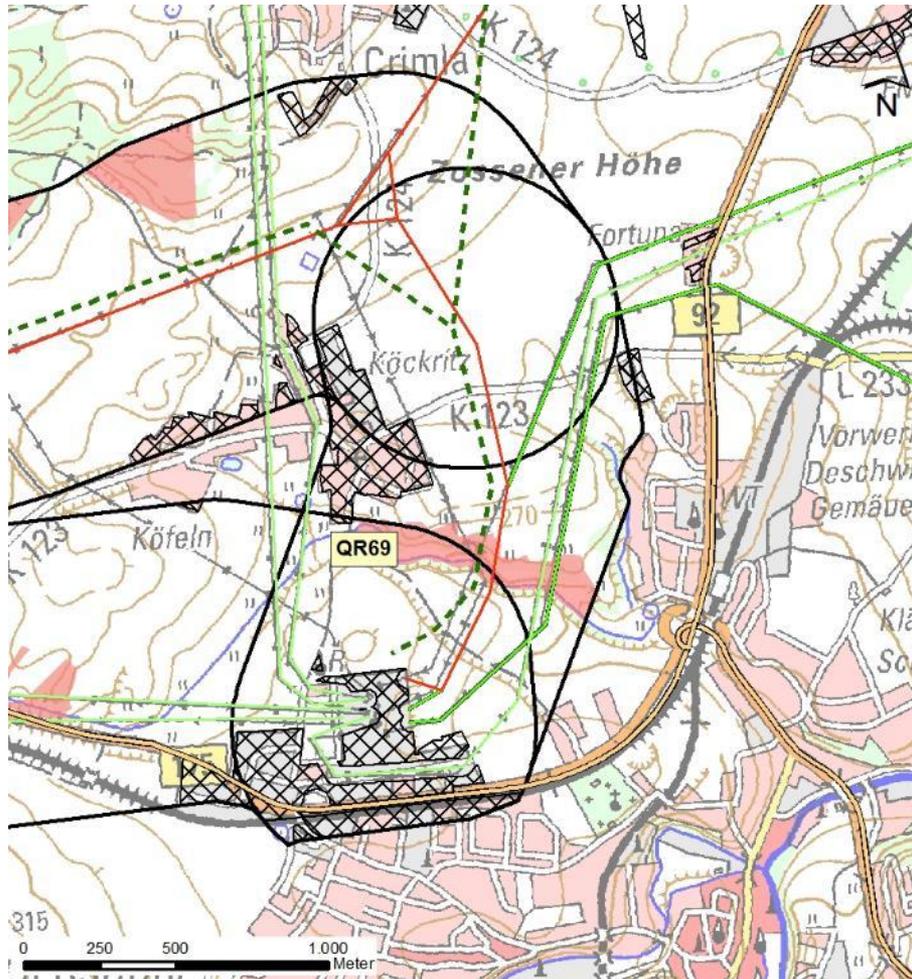
## Querung Oschützbach – Eingriff in Gehölzbestand, Aufwuchshöhenbeschränkung

Verminderungsmaßnahmen erforderlich

- S13: geschütztes Biotop
- P1: Ufergehölze
- T1: Tierlebensraum
- W1: berichtspflichtiges Gewässer

➔ keine potenziellen erheblichen Umweltauswirkungen

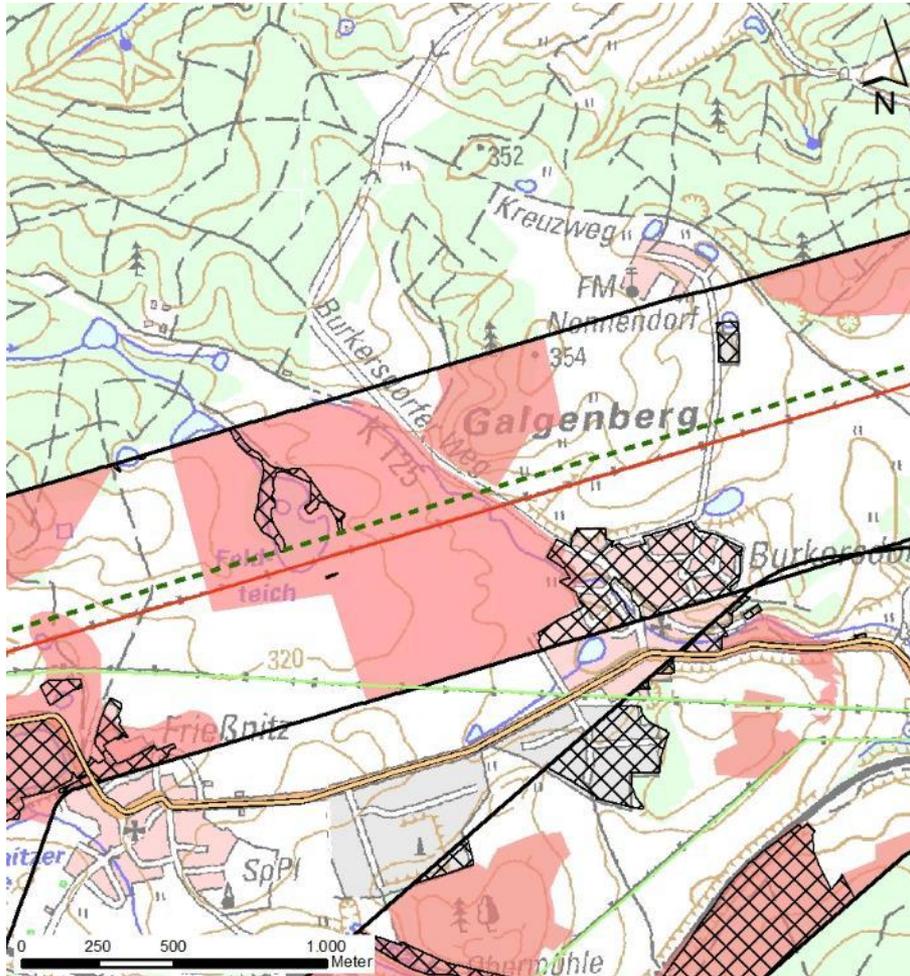
Burkersdorfer Feldteich und Golfplatz Burkersdorf

### Querung Golfplatz Burkersdorf und Burkersdorfer Feldteich – Eingriff in Gehölzbestand, Aufwuchshöhenbeschränkung

Vermeidungsmaßnahmen erforderlich

- S14: geschütztes Biotop
- P2: Ufergehölze
- T2: Tierlebensraum
- T24: avifaunistisches Funktionsgebiet
- W2: Teichfläche
- Me1: Erholungsfläche Golfplatz
- La1: schutzwürdiger Landschaftsbildraum

➔ **potenzielle erhebliche Umwelt-  
auswirkungen**

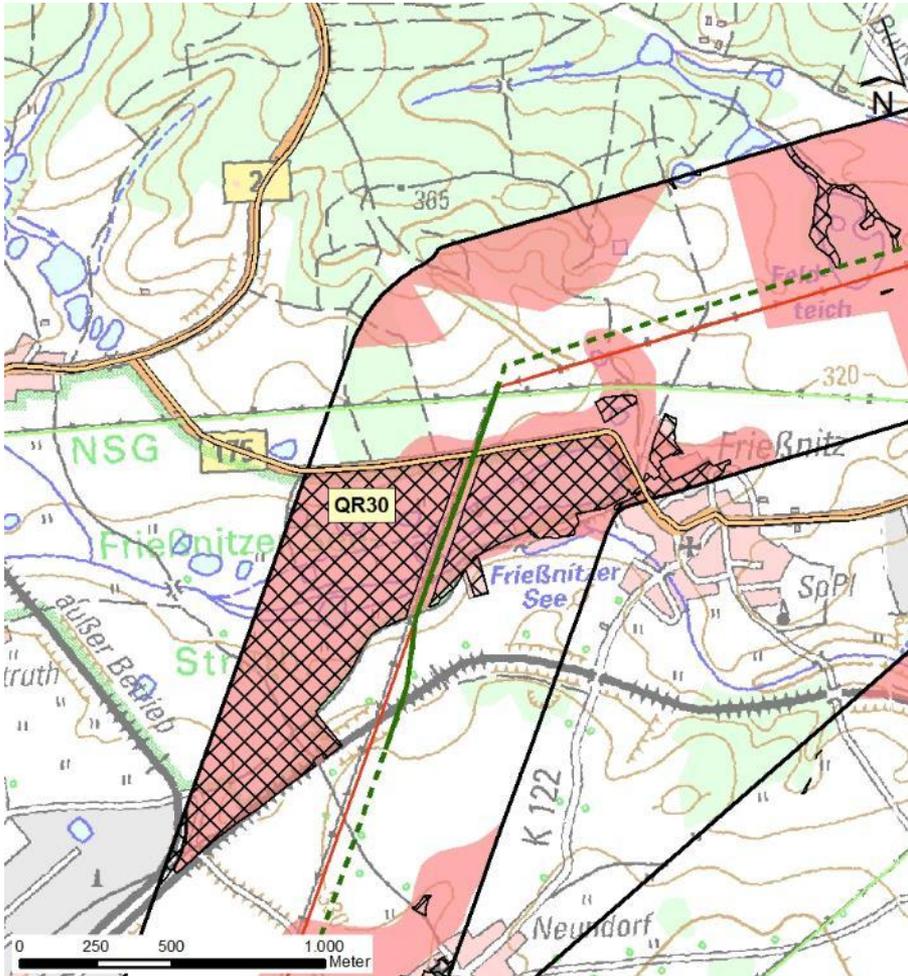
## Querung NSG Frießnitzer See – Struth

Vermeidungsmaßnahmen erforderlich

- S2: NSG „Frießnitzer See – Struth“
- S3: EU-Vogelschutzgebiet „Auma-Aue mit Wolcheteiche und Struthbach-Niederung“
- S4: FFH-Gebiet „NSG Frießnitzer See – Struth“
- S15: geschützte Biotope
- T25: avifaunistisches Funktionsgebiet
- B1: Böden mit besonderen Standorteigenschaften
- W3: Frießnitzer See und Struthbach

➔ potenzielle erhebliche Umweltauswirkungen

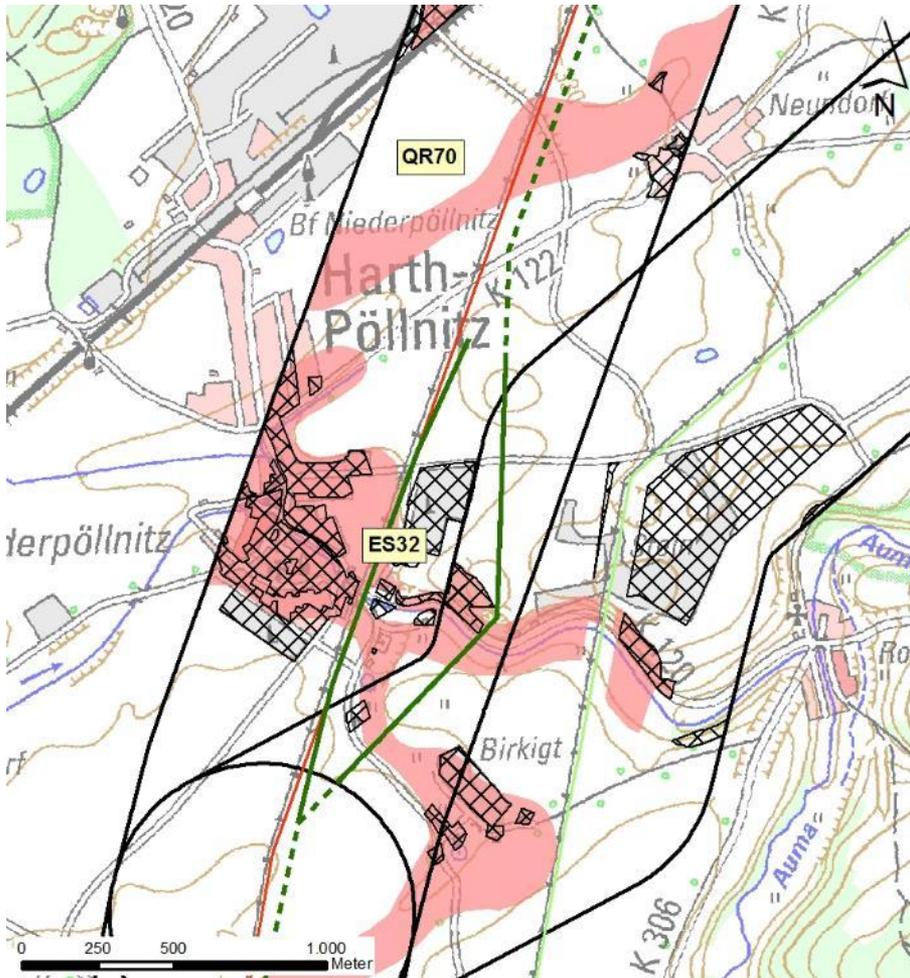
Harth-Pöllnitz und Pöllnitzbach

### Querung Pöllnitzbach – Eingriffe in Ufergehölze, Aufwuchshöhenbeschränkung

Vermeidungsmaßnahmen erforderlich

- S16: geschütztes Biotop
- Me3: Annäherung Wochenendhausfläche
- P3: Ufergehölze / Laubwaldbestand
- T3: Tierlebensraum
- W4: berichtspflichtiges Gewässer
- B2: verdichtungsempfindliche Böden
- B3: verdichtungsempfindliche Böden
- La2: schutzwürdiger Landschaftsbildraum

➔ **keine potenziellen erheblichen Umweltauswirkungen**

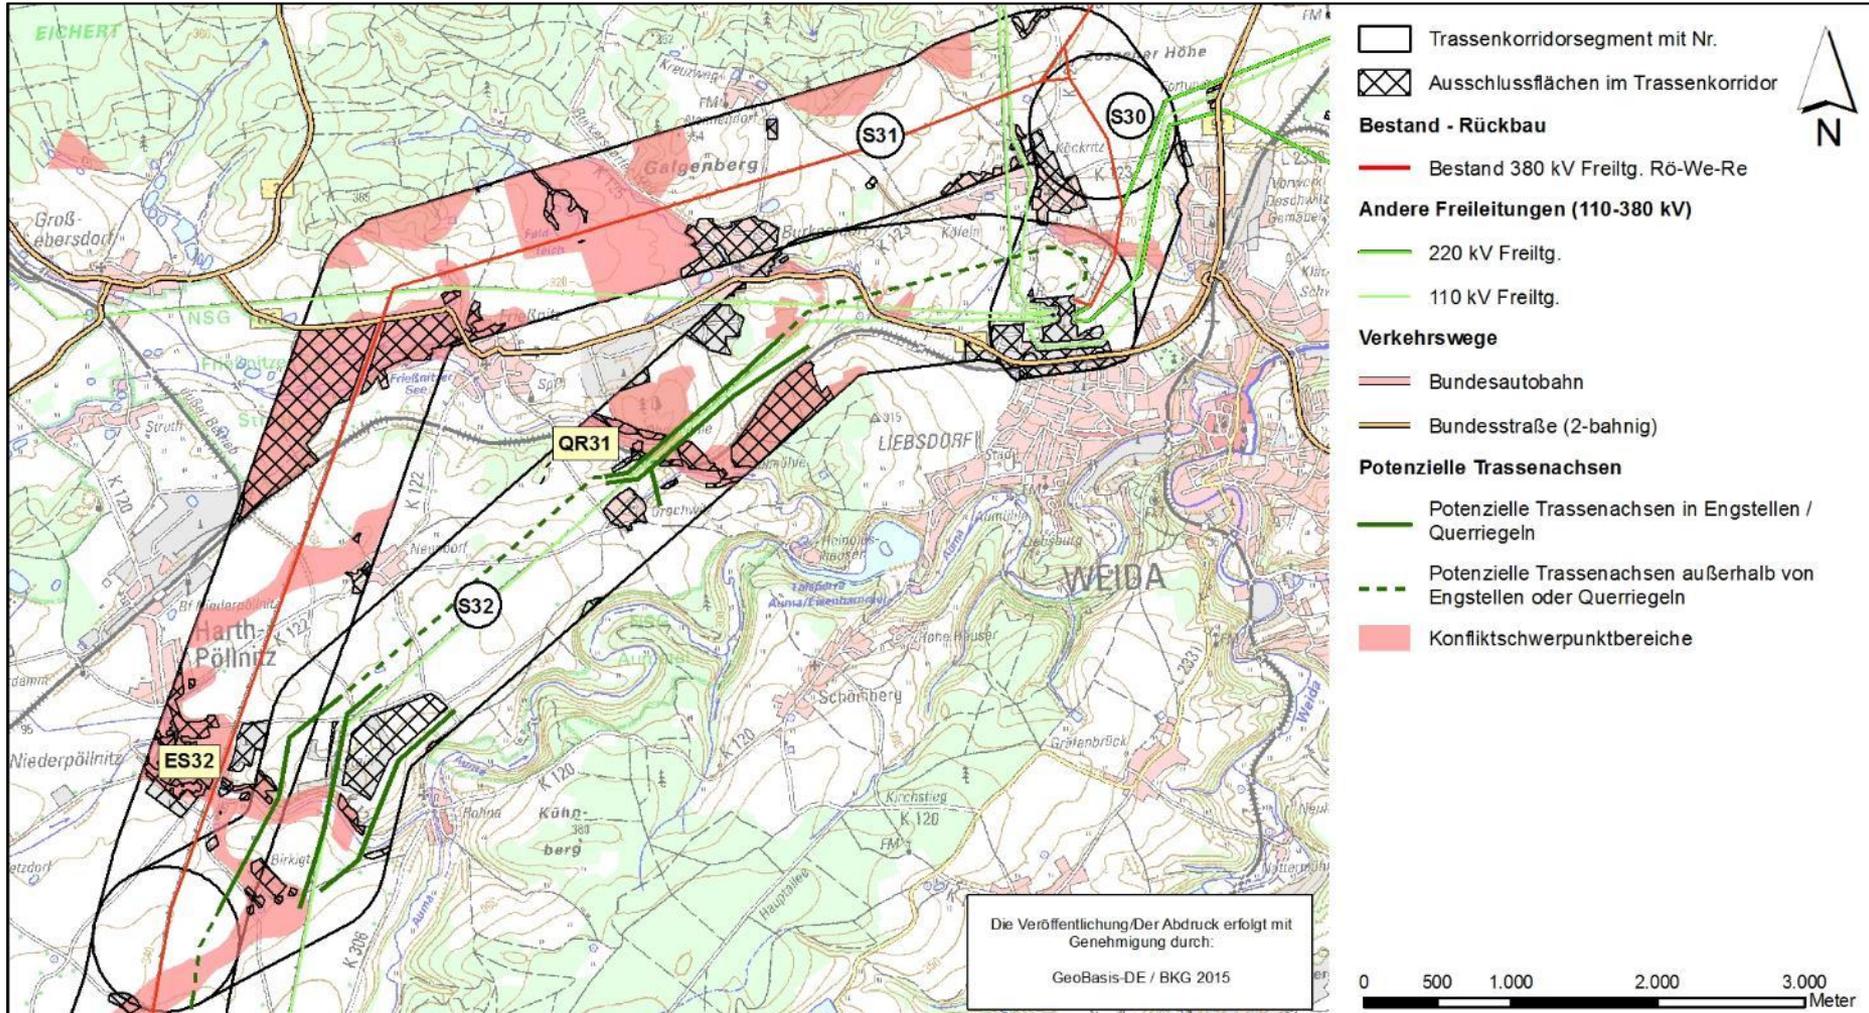
## Übersicht TK-S 32 mit Darstellung der Konfliktschwerpunktbereiche

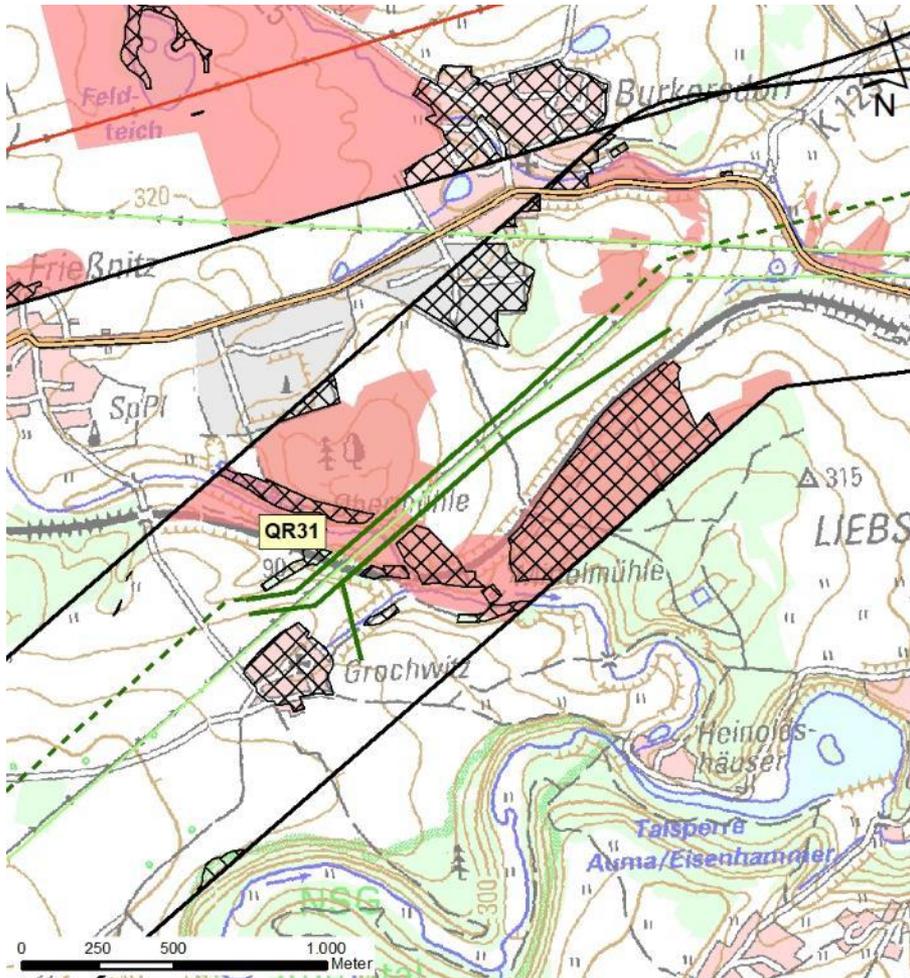
Obermühle und Seebachtal

### Querung Seebachtal – Eingriffe in Ufergehölze, Aufwuchshöhenbeschränkung

Vermeidungsmaßnahmen erforderlich

- S17: geschütztes Biotop
- Me2: Siedlungsannäherung
- P7: Ufergehölze / Laub- und Mischwald
- T7: Tierlebensraum
- W6: berichtspflichtiges Gewässer
- La3: schutzwürdiger Landschaftsbildraum
- Ks1: Waldflächen

➔ keine potenziellen erheblichen Umweltauswirkungen

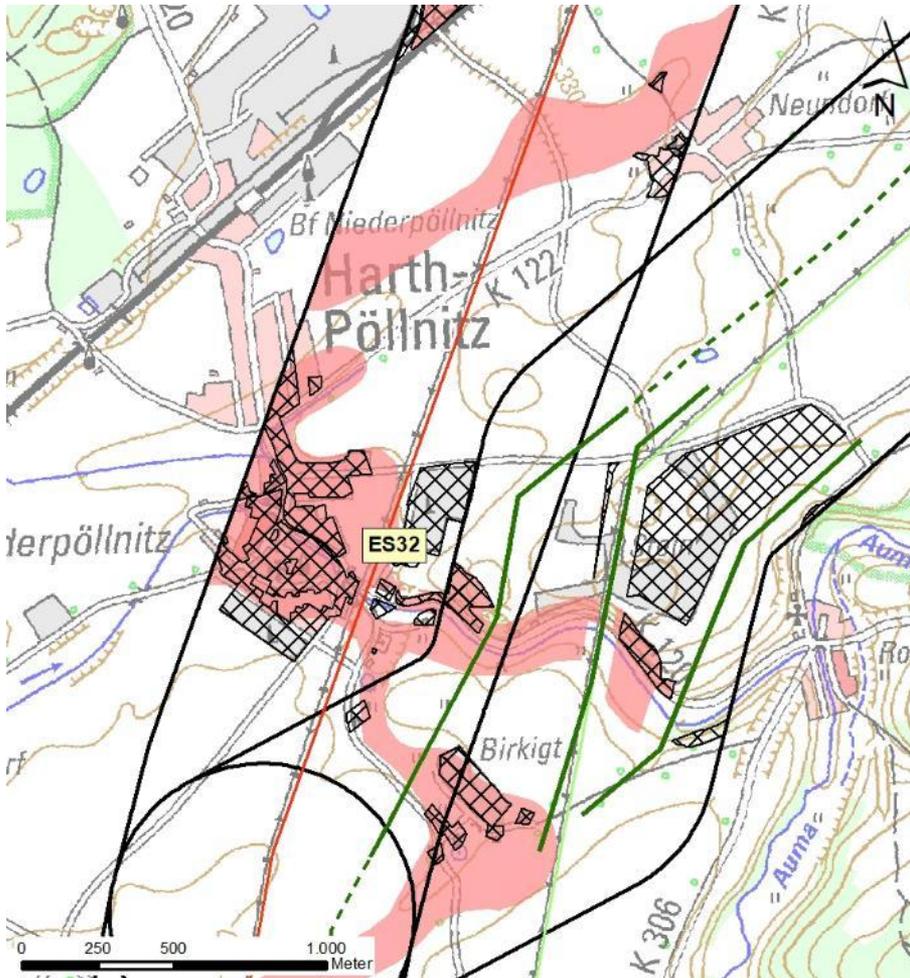
Harth-Pöllnitz und Pöllnitzbach

### Querung Pöllnitzbach – Eingriffe in Ufergehölze, Aufwuchshöhenbeschränkung

Vermeidungsmaßnahmen erforderlich

- S16: geschütztes Biotop
- Me3: Annäherung Wochenendhausfläche
- P3: Ufergehölze / Laubwaldbestand
- T3: Tierlebensraum
- W4: berichtspflichtiges Gewässer
- B2: verdichtungsempfindliche Böden
- B3: verdichtungsempfindliche Böden
- La2: schutzwürdiger Landschaftsbildraum

➔ **keine potenziellen erheblichen Umweltauswirkungen**

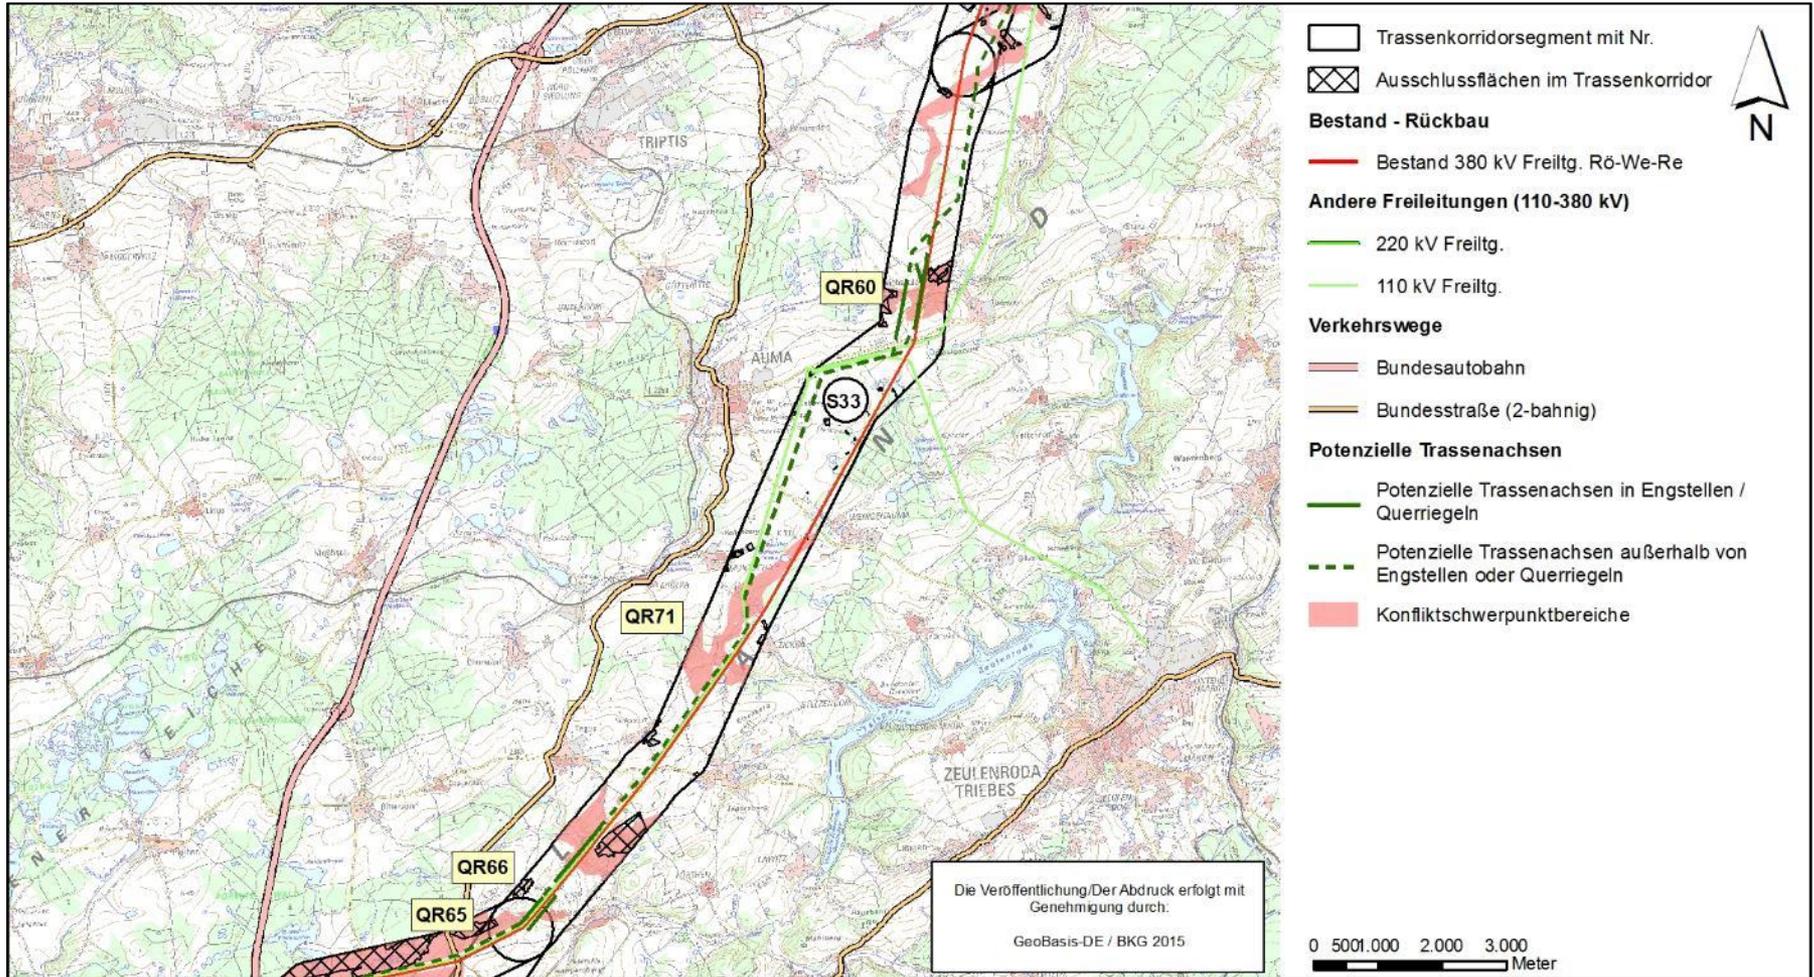
## Übersicht TK-S 33 mit Darstellung der Konfliktschwerpunktbereiche

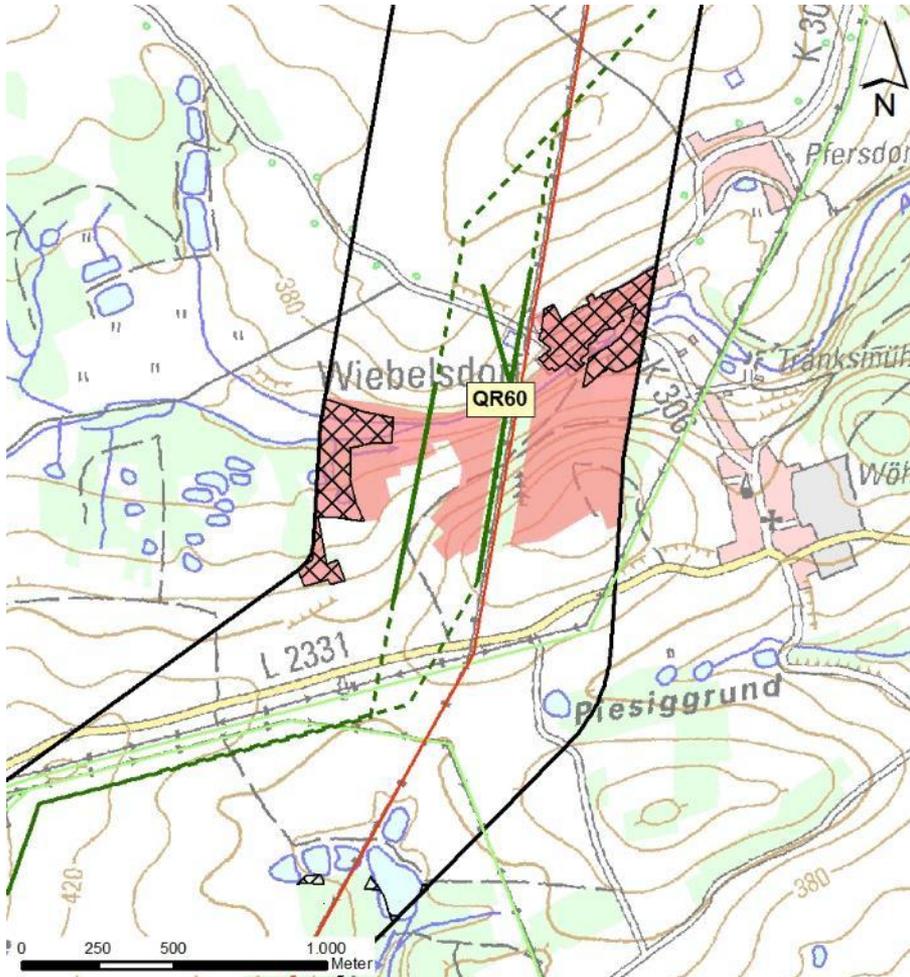
### Wiebelsdorf

➔ **keine potenziellen erheblichen  
Umweltauswirkungen**

## Querung Auma-Aue bei Wiebelsdorf, Gehölzeingriffe, Aufwuchshöhenbe- schränkung

Vermeidungsmaßnahmen erforderlich

- S5: FFH-Gebiet „Auma-Aue – Buchenberg – Wolcheteiche“
- S6: EU-Vogelschutzgebiet „Auma-Aue mit Wolcheteiche und Struthbach-Niederung“
- Me4: Siedlungsannäherung Wiebelsdorf
- P8: Ufergehölze / Misch- und Nadelwald
- T8 / T26 / T27: Tierlebensräume / avifaunistische Funktionsräume
- B5: verdichtungsempfindlicher Boden
- W7: berichtspflichtiges Gewässer
- KI1: Flächen mit Klimaschutzfunktion
- La4: schutzwürdiger Landschaftsbildraum
- Ks2: Waldflächen

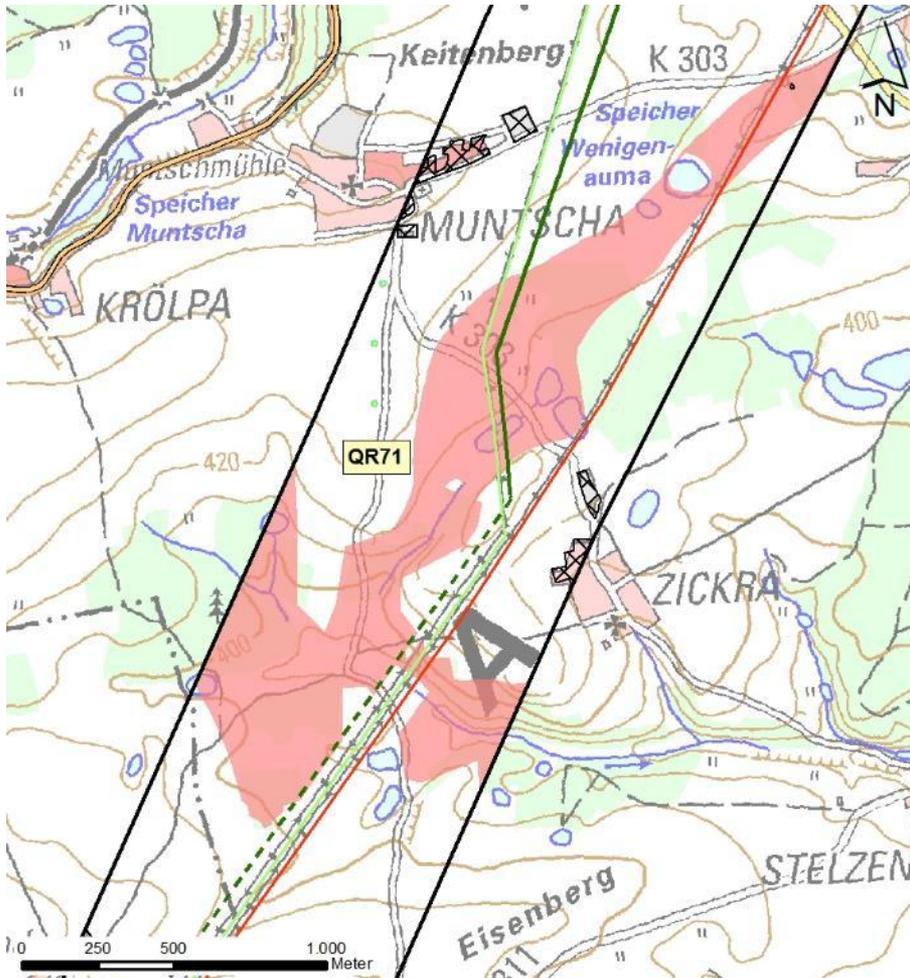
Muntscha / Zickra

### Querung Wald- und Offenlandbereiche mit Muntscha und Wiebelsdorf – Eingriffe in Gehölze, Aufwuchshöhenbeschränkung

Vermeidungsmaßnahmen erforderlich

- S19: geschützte Biotope
- P8a / P9: Waldflächen
- T8a / T9: Tierlebensraum
- T27a: avifaunistisches Funktionsgebiet
- B6: verdichtungsempfindlicher Boden
- La5: schutzwürdiger Landschaftsbildraum

➔ keine potenziellen erheblichen Umweltauswirkungen

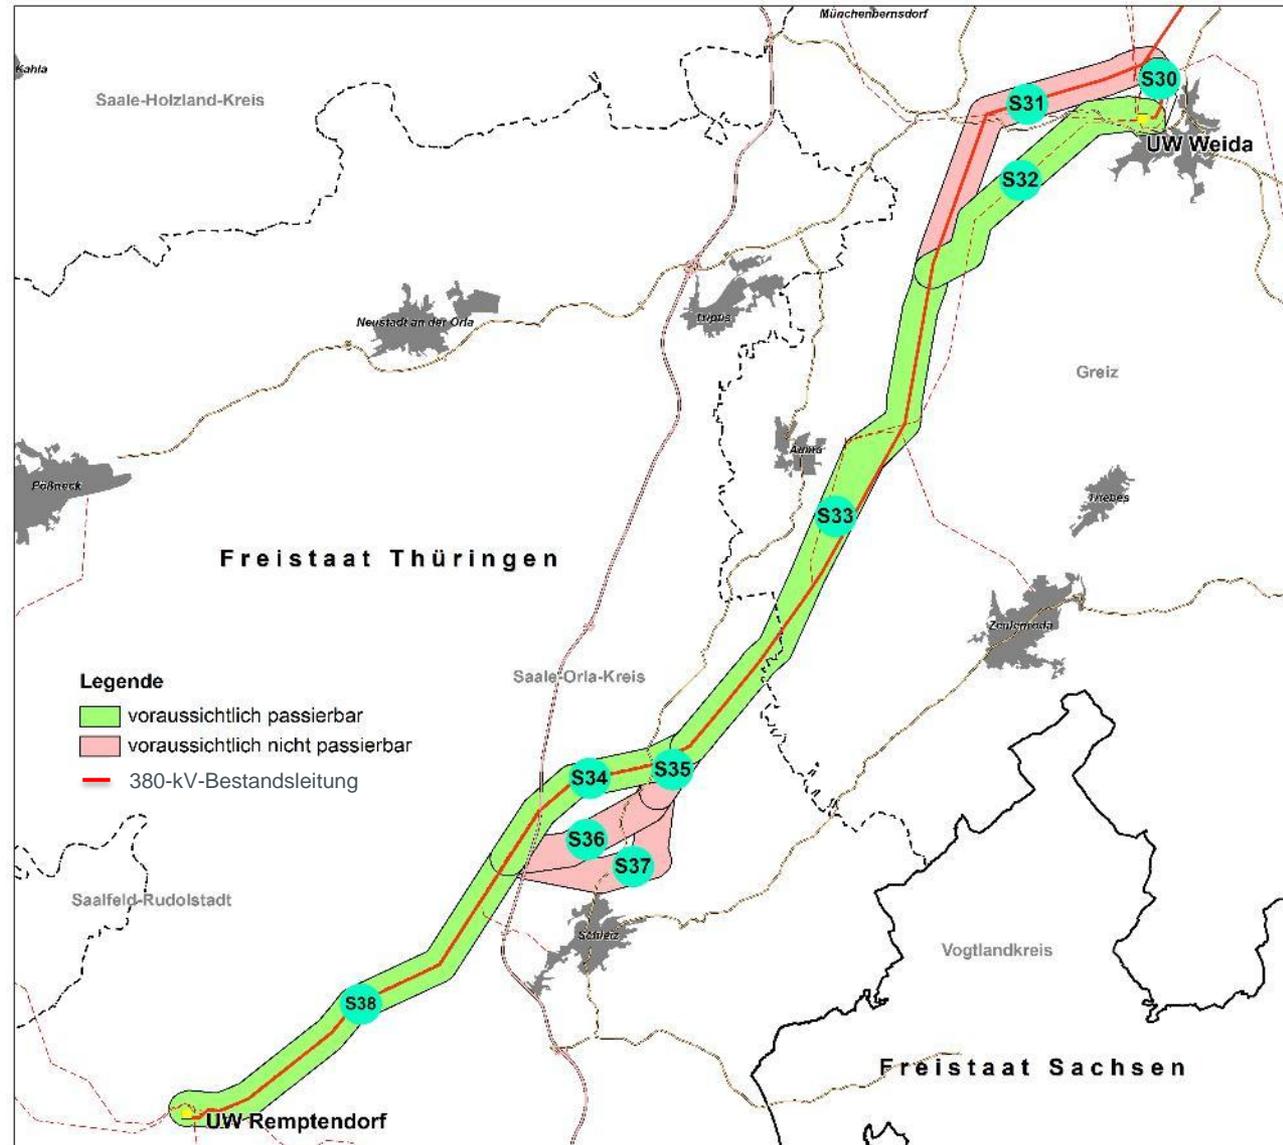
Übersicht der  
Trassenkorridor-  
segmente

Vorläufiges Ergebnis  
des Alternativenver-  
gleichs und der  
Gesamtbeurteilung
